R65 TIPO BĖGIO TERMITINIO SUVIRINIMO JUNGTIES METALOGRAFINIS
TYRIMASAistė Šimonėlytė¹, Vitalijus Rudzinskas², Šarūnas Mikaliūnas³*Vilniaus Gedimino technikos universitetas**El. paštas: ¹suvir@vgtu.lt; ²vitrud@vgtu.lt; ³sarunas.mikaliunas@vgtu.lt*

METALLOGRAPHIC INVESTIGATION INTO THE ALUMINOTHERMIC WELDING OF RAIL JOINT R65

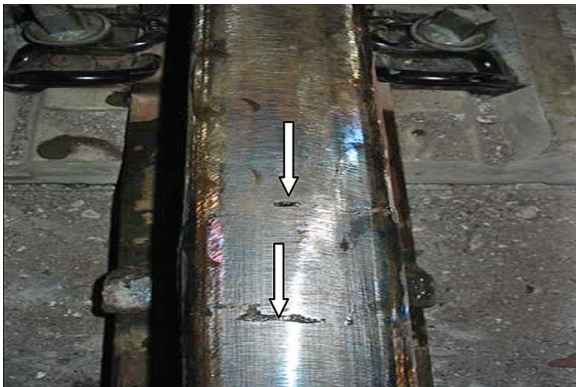
Smėlio nuodegų ant geležinkelio bėgių paviršiaus atsiranda tuomet, kai glaistymo smėlis sąveikauja su pakaitinimo liepsna arba mišiniu. Šie defektai paprastai šalinami šlifuojant.

1 pav. matyti likęs pridegęs smėlis. Kai kuriais atvejais būtinas remontinis suvirinimas.

1 pav. Bėgių paviršiuje pridegęs smėlis

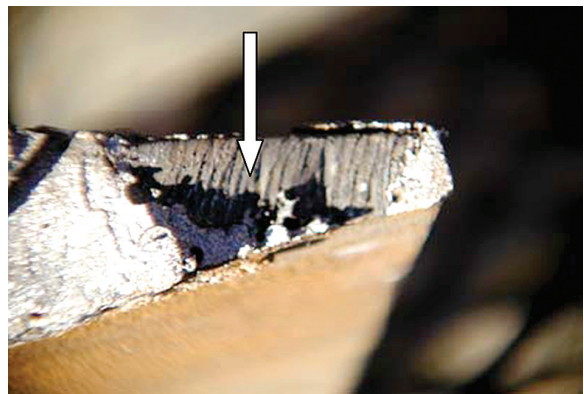
Netaisyklingas formos centravimas gali būti bėgių neįvirinimo priežastis. 2 pav. galima matyti nesulydymą bėgio pade.

Šis defektas atsiranda dėl netinkamoje vietoje ir blogai įrengtos formos. Labai svarbu, kad forma būtų vertikalčiai sulygiuota ir išcentruota.

2 pav. Neįvirinimas bėgio pade

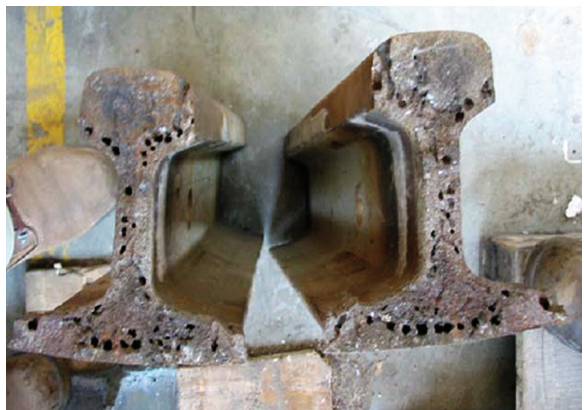
Porų sanakaupa paprastai susidaro siūlės viduje, tad siūlės paviršiuje dažniausiai jos nematyti. Kai atsiranda itin daug porų, kaip parodyta 3 pav., labai sumažėja suvirintosios jungties stiprumas.

- drėgna glaisto medžiaga;
- nepakankamas išankstinis pakaitinimas;
- netinkamas suvirinimo mišinio kiekis;
- šlapios ar nešvarios formos;
- suvirinama lyjant.

3 pav. Porų sanakaupa

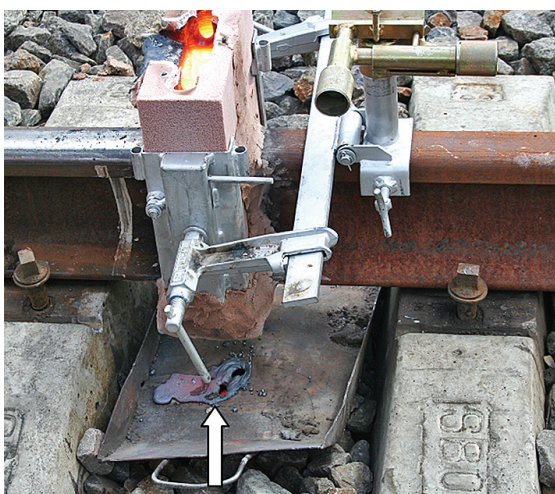
Tai ištisinis arba neištisinis siūlės paviršiaus griovelis, atsiradęs išlydytam metalui išsiliejus iš keraminės formos termitinio suvirinimo metu, kaip parodyta 4 pav.

4 pav. Išlydyto metalo išsiliejimas iš keraminės formos
Fig. 4. A spill of molten metal from a ceramic form

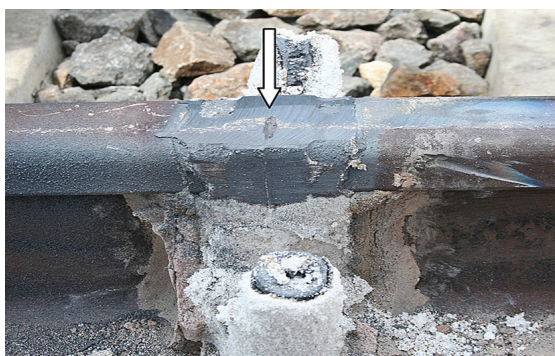
Defekto (5 pav.) atsiradimo priežastis – netinkamai glaistymo smėliu apklijuota keraminė forma.

5 pav. Nepakankamai prilydyta siūlė
Fig. 5. Incompletely filled groove

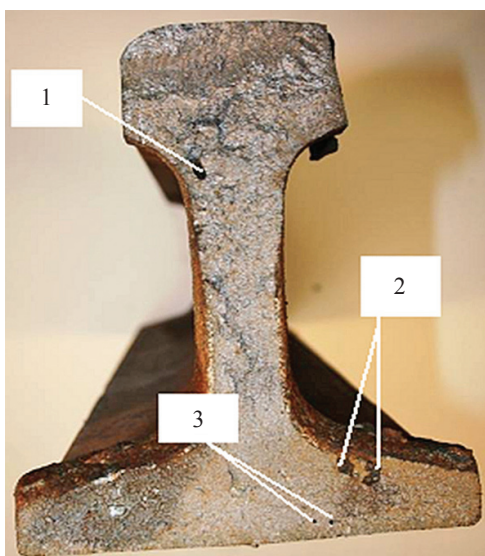
Nustatyti defektai bėgio termitinio suvirinimo zonoje dėl bėgių suvirinimo technologijos pažeidimo (6 pav.).

Bėgiai buvo suvirinti termitiniu būdu prieš tai nepakaitinus, nesilaikant technologijos, todėl atlikus lėtojo lenkimo bandymą rasti šie defektai:

1. Iššętoji pora. Defektas LST EN 6520-1-2015.
2. Pora. Defektas LST EN 6520-1-201.
3. Sferinė pora. Defektas LST EN 6520-1-2011.

6 pav. Defektai termitinio suvirinimo zonoje
Fig. 6. Defects in the zone of aluminothermic welding
